Identification des problèmes d'érosion, bassin versant du lac des Pins Rouges – 2016 et 2017

(Phase 3)

Municipalité de Saint-Alexis-des-Monts

Juillet 2017

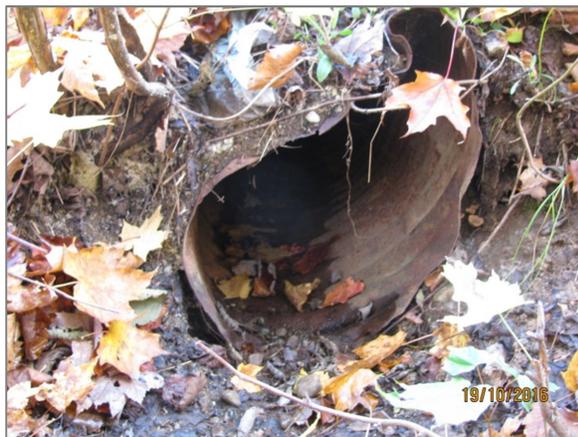
Photo 1 : Ponceau très détérioré (n° P-207), chemin privé au nord du lac des Pins Rouges, Saint-Alexis-des-Monts, 2016.

Les ponceaux appartenant à la classe « très détérioré » (en rouge) présentaient des défauts majeurs ou une usure (mauvais dimensionnement, déformations, rouille, etc.) nécessitant leurs remplacements (P-PR-01, P-PR-207, P-PR-223), ou présentaient des problèmes d'obstructions. Huit (8) ponceaux sur 42 présentaient de l'obstruction de 20 % à 100 % de leur ouverture (P-PR-06, P-PR-12, P-PR-16, P-PR-200, P-PR-207, P-PR-211, P-PR-223 et P-PR-224). Lorsque possible, il est important de dégager régulièrement ces ponceaux obstrués afin de permettre la libre circulation de l'eau.

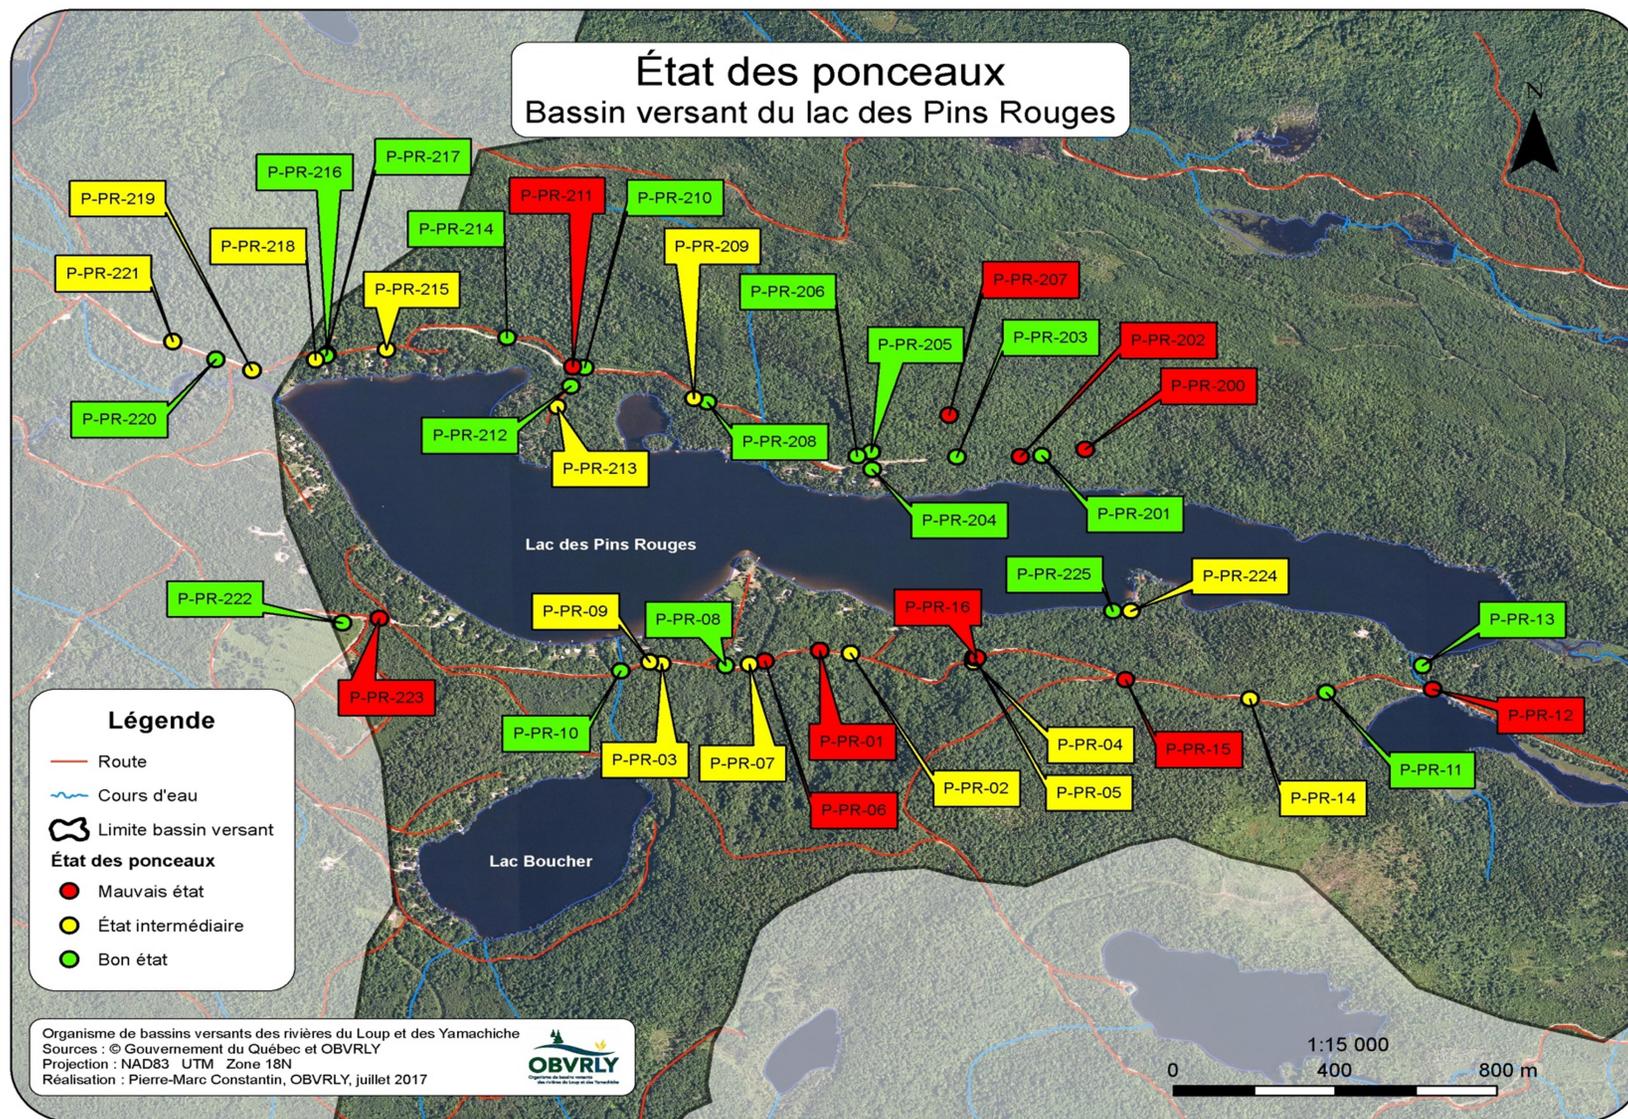
Carte 1 : Localisation et classification de l'état des ponceaux dans le bassin versant du lac des Pins Rouges – 2016 et 2017. Les résultats de la caractérisation de chacun des ponceaux sont disponibles à l'annexe 1.

La localisation et la classification de l'état de chacun des ponceaux caractérisés sont présentées à la carte 1 et à l'annexe 1. Les photos de chacun des ponceaux caractérisés ont été transmises en format numérique (JPG) lors du dépôt du présent rapport.

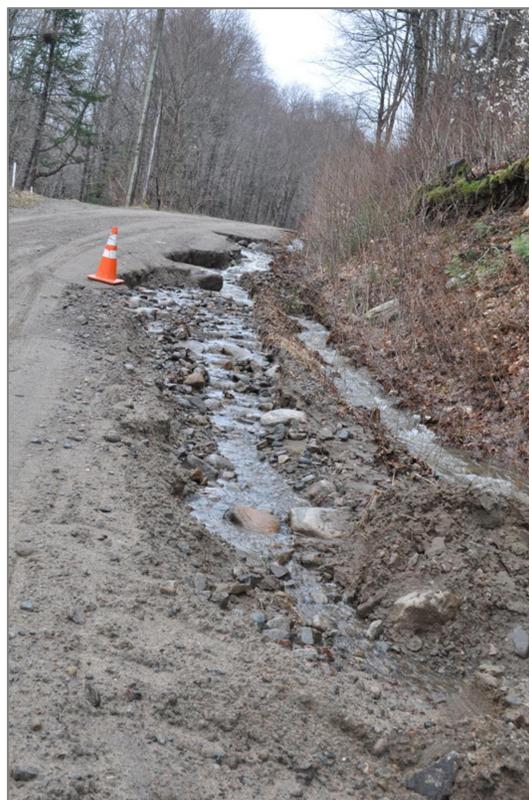
La plupart des problématiques ont lieu sur les chemins à pentes fortes qui ne possèdent pas de fossés, ou lorsqu'ils sont présents, ne sont pas assez profonds (photo 2). L'eau de ruissellement prend de la vitesse et provoque du ravinement. Les sédiments s'accumulent donc en bas de ces pentes, souvent près des ponceaux en bordure des chemins. Une solution afin de pallier ces problématiques consiste à plusieurs actions peu coûteuses dans la gestion des eaux de ruissellement pour les chemins. Plusieurs exemples de ces solutions sont présentés au chapitre « Recommandations » à la fin de ce document.

Photo 2 : Ravinement important, pente forte (site n° E-209), Saint-Alexis-des-Monts.

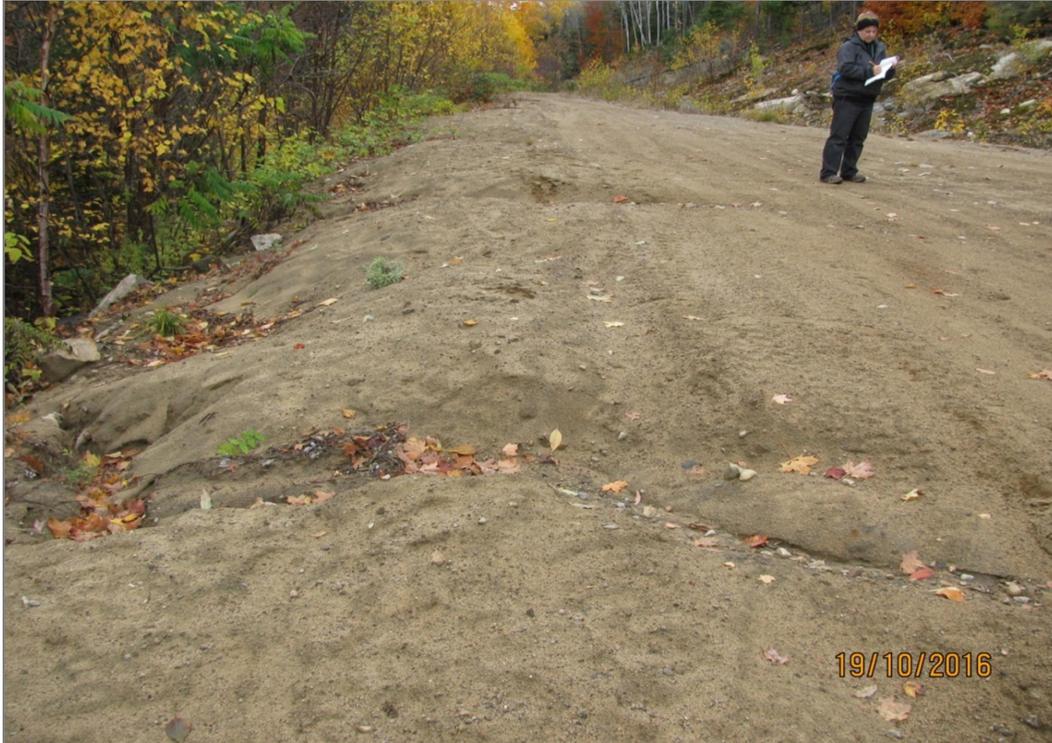
Photo 3 : Ravinement (érosion) en bordure d'un chemin privé au nord du lac des Pins Rouges (site n°E-202), Saint-Alexis-des-Monts.

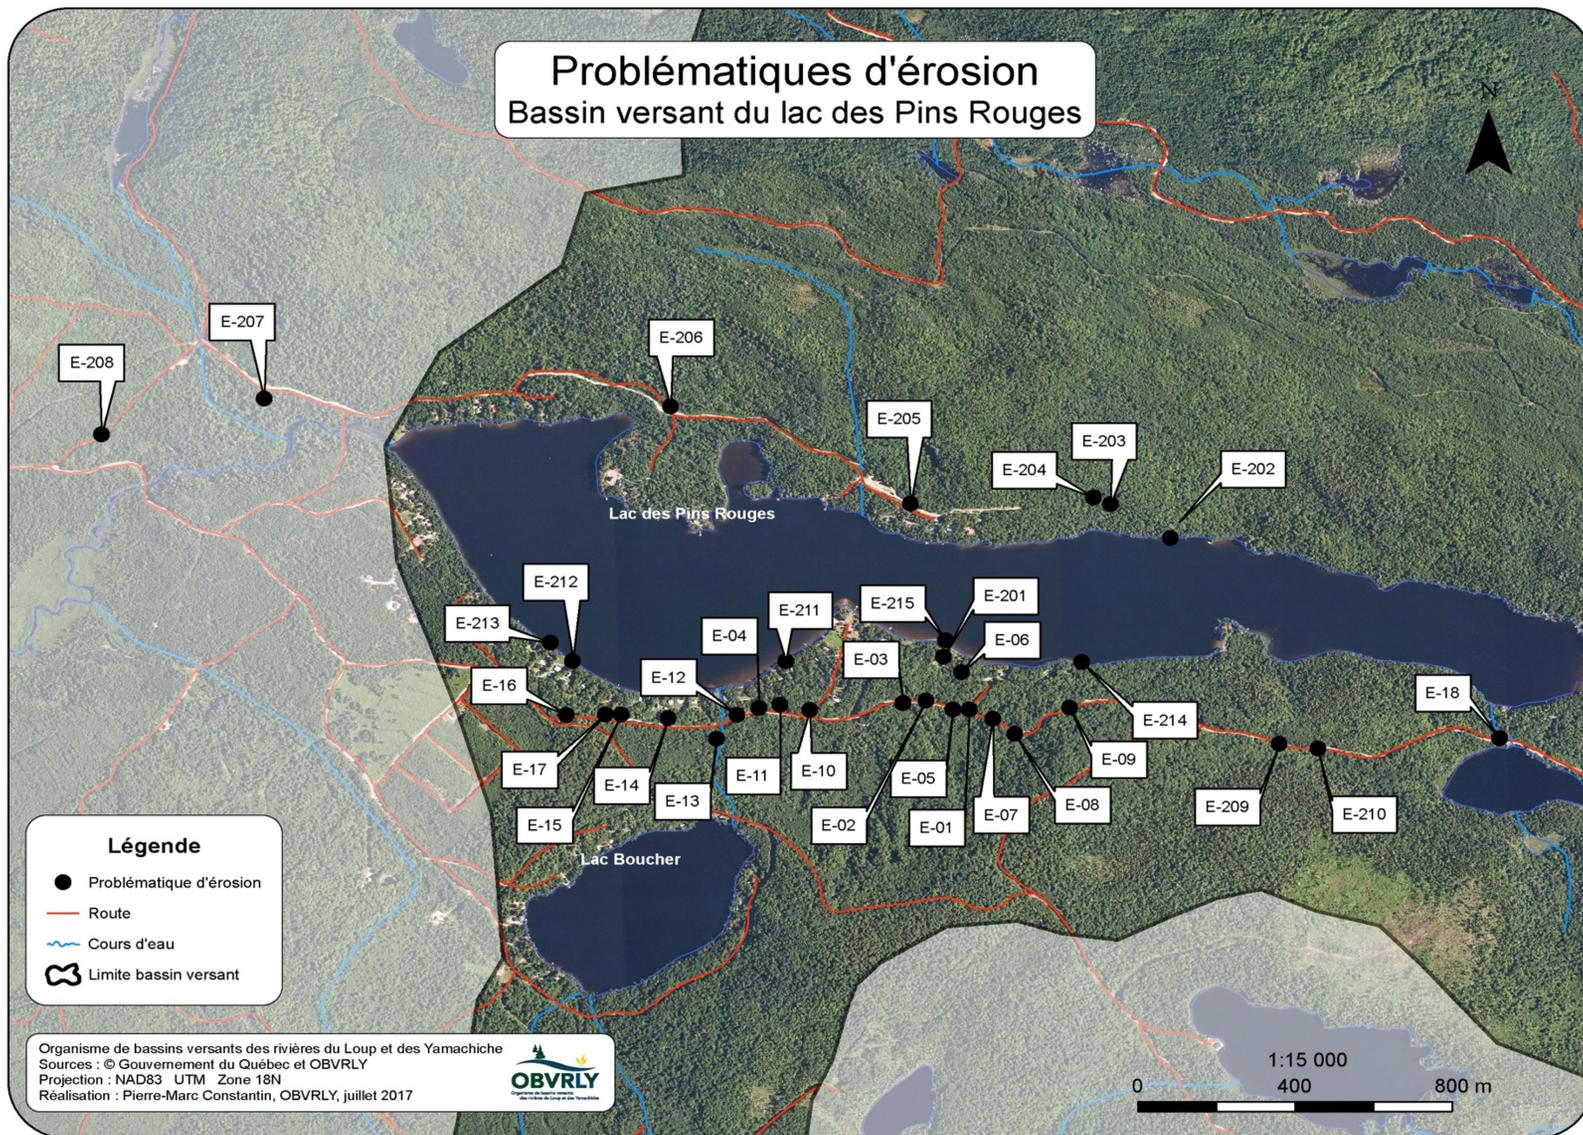
Carte 2 : Localisation des problématiques d'érosion dans le bassin versant immédiat du lac des pins Rouges en 2016 et 2017. Les résultats de la caractérisation de chacune des problématiques d'érosion sont disponibles à l'annexe 2.

La localisation des problématiques d'érosion caractérisées est présentée à la carte 2 et à l'annexe 2. Les photos de chacune de ces problématiques ont été transmises en format numérique (JPG) lors du dépôt du présent rapport.

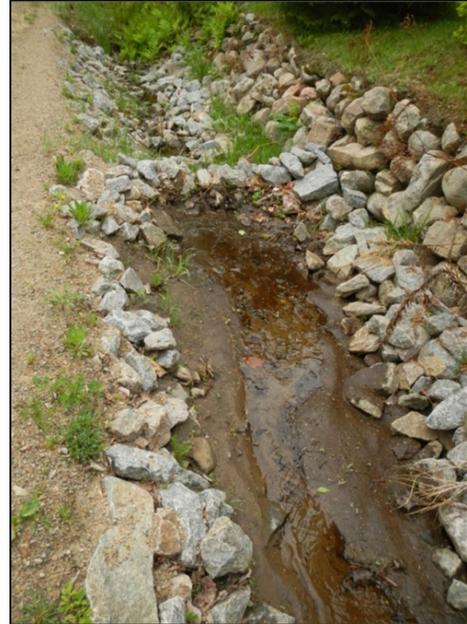
Photo 4 : Exemple d'un seuil de pierres dans les fossés routier pour retenir les sédiments (source : <http://reperteau.info/bonnespratiques/details/524>).

- Aménagement de seuils faits de pierres dans les fossés en pente (photo 4) (voir Joly, 2011 pour plus de détails).
- Pour les chemins à proximité d'un cours d'eau (qui le traverse perpendiculairement), l'aménagement de bassins de sédimentation permettra de recueillir l'eau des fossés avant qu'elle n'atteigne le cours d'eau (voir Joly, 2011 pour plus de détails). Ces bassins d'accumulation de sédiments devront faire l'objet de curetages des sédiments régulièrement à l'aide de machinerie.
